## 九億美金的火災啟示錄

林麗玲  
瑞士德國際事業有限公司  
RESTORE Technical Services

九億美金的火災啟示錄  
2013 無錫海力士

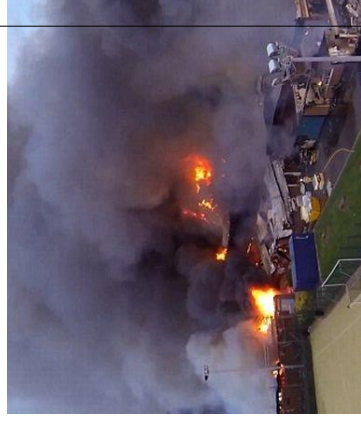
2013年9月4日下午，SK海力士半導體（中國）有限公司一車間突然發生火災，事故是因為SK海力士公司生產車間氣體洩漏，引發車間屋頂排氣洗滌塔管道的保護層著火。

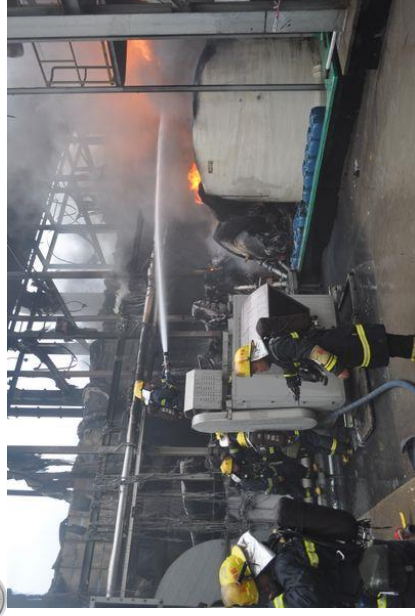
發生火災的是海力士公司M0.1生產大樓，火勢由二樓通風管蔓延逐漸向三、四、五樓蔓延。過火面積約600平方米，主要燒毀氣體、可燃氣體管道等物質，沒有人員傷亡，保險理賠主要集中在“物”的方面。

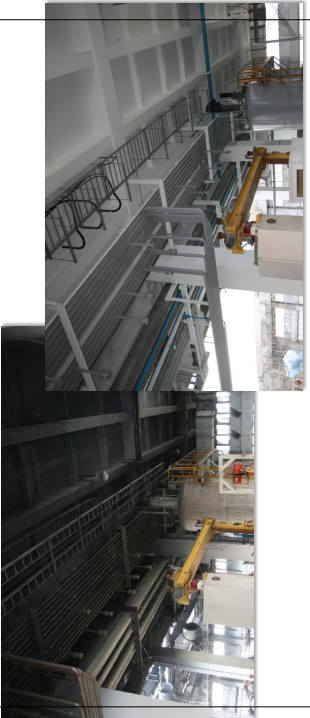
Case study – 煙燻處理

修復前

修復後

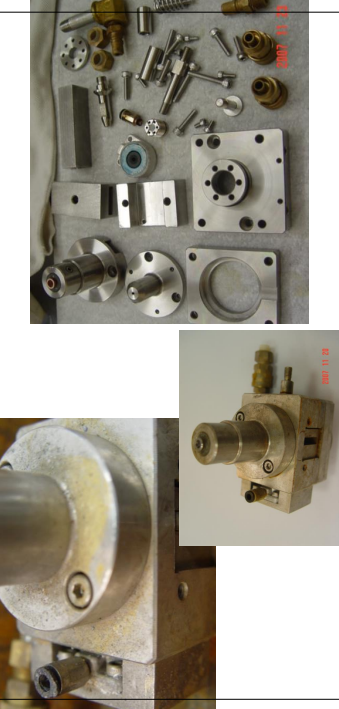
Case study – 機械設備製造修配業

修復前

修復後

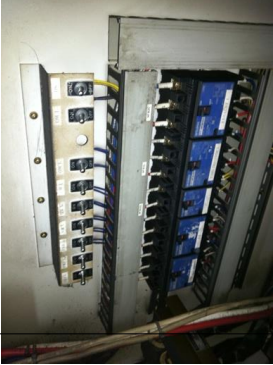
Case study – 紡織業

修復前

修復後

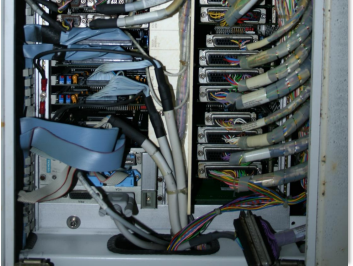
Case study – 半導體業

修復前

修復後
